ТСЖ "Крыгина,40"
г. Владивосток, ул. Крыгина, д. 40
Руководителю, Главному инженеру,
техническому специалисту

Акт

технического осмотра теплообменного аппарата, при промывке

Результат обследования ИТП

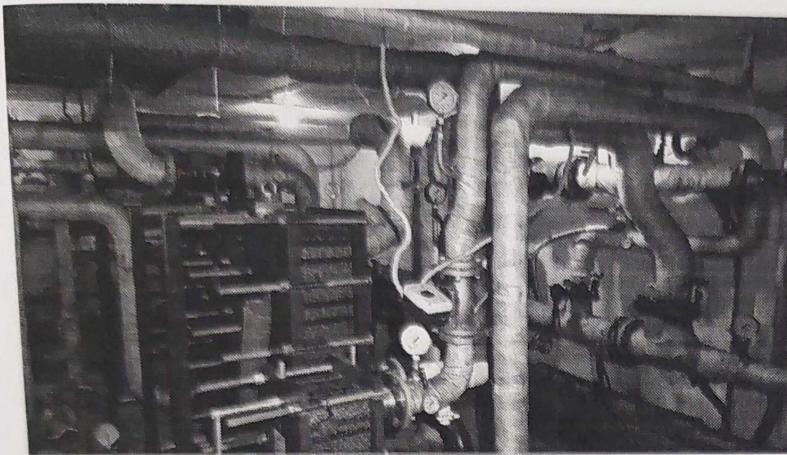
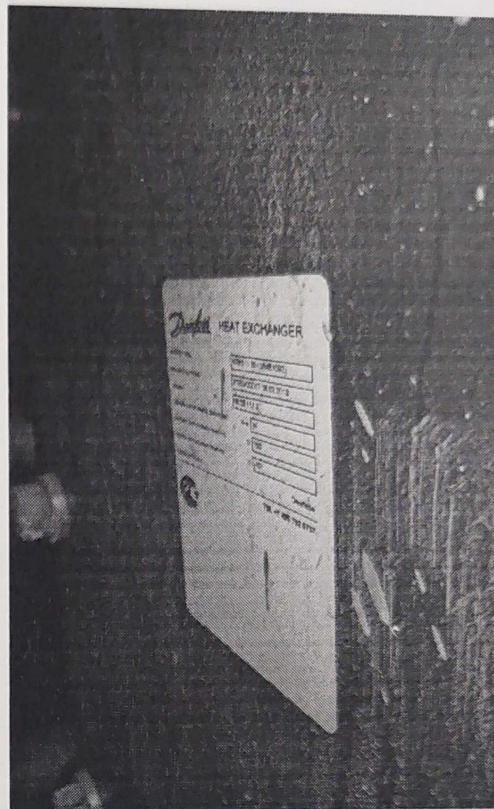
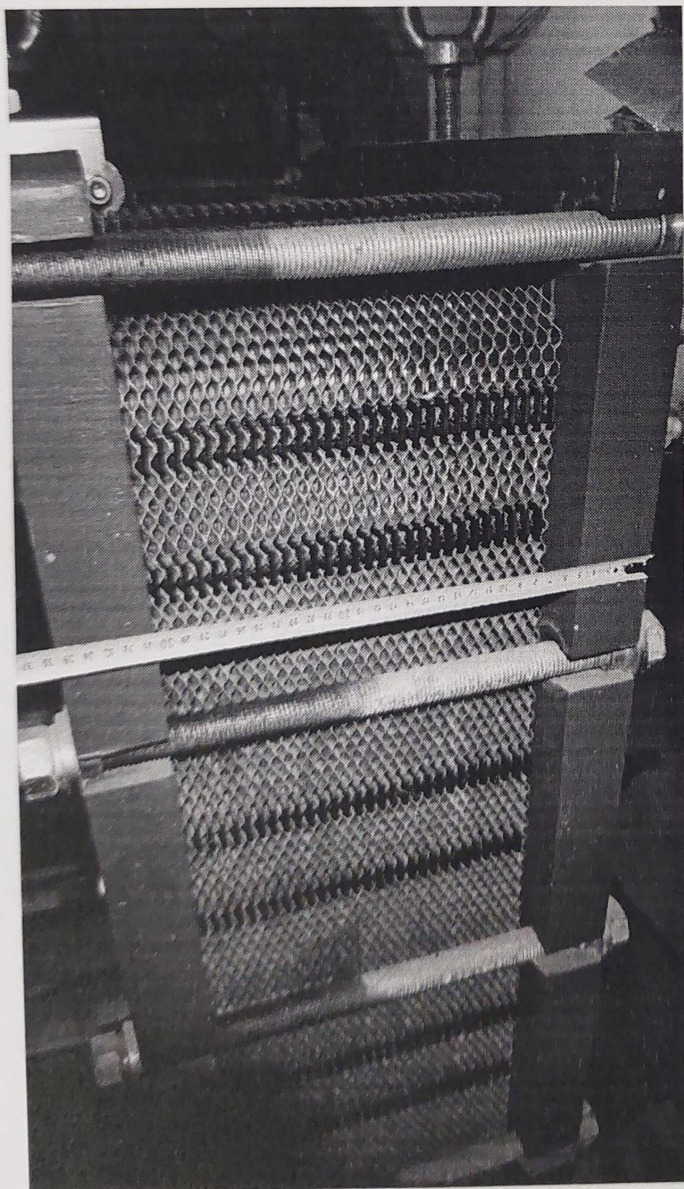
Приложение 1 - Фотографии пластинчатых теплообменников

Обнаружены перетоки теплоносителя из первого во второй контур и наоборот, что говорит о повреждениях пластин теплообменников отопления и ГВС.

Также обнаружены течи с наружной стороны теплообменника отопления, что говорит о его повреждении.

Рекомендуется замена пластин и прокладок теплообменников отопления и горячего водоснабжения на новые.

Ввиду снятия данных теплообменников с производства и отсутствия возможности поставки комплектующих рекомендуем во избежание возникновения аварийных ситуаций выполнить замену теплообменников на новые с аналогичными характеристиками.
